飯舘村の放射性物質汚染状況調査結果速報

(2011年4月29日～5月1日に実施)

日本大学生物資源科学部生物環境工学科

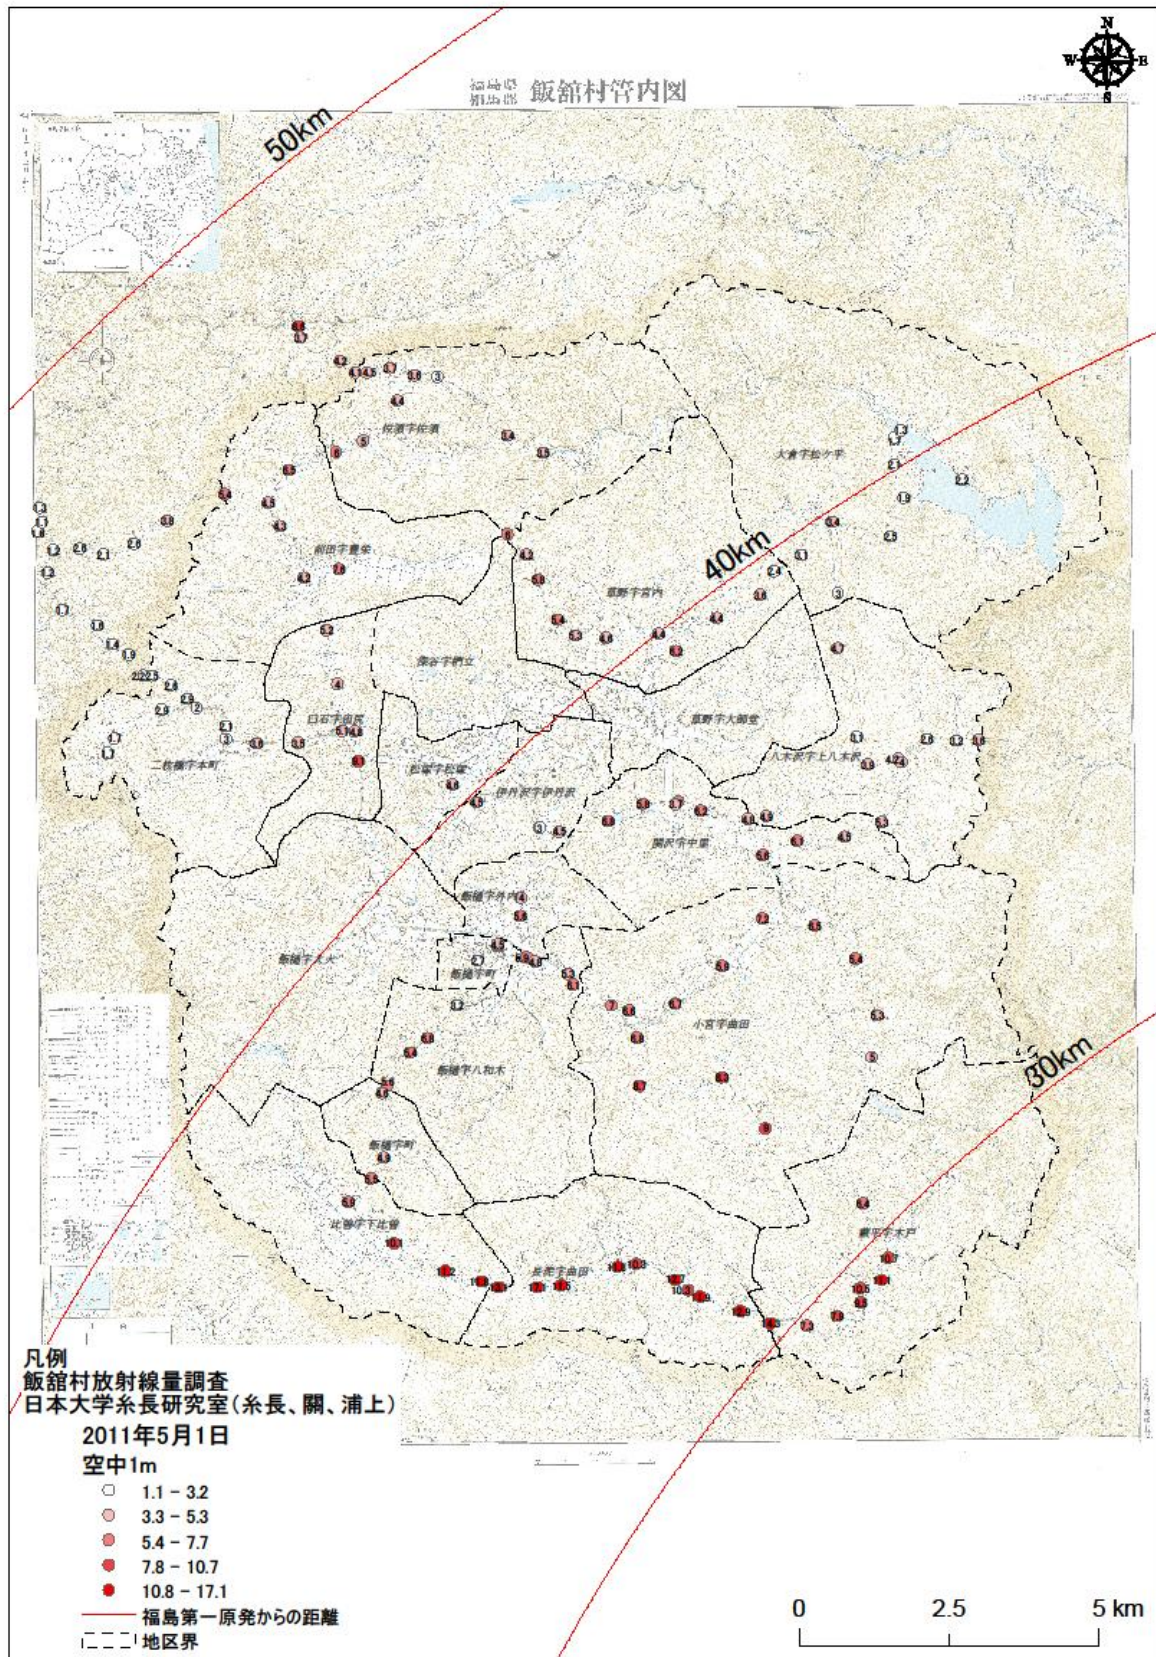
図2 飯館村の道路沿いの空中放射線量率分布図

3月の調査結果と比較すると全村低減はしているが、飯舘村の放射性汚染の高い南部での箇所
の長泥字曲田では、地上1mの空中線量率は 14.3μ シーベルト/hある(図2)。その近くの牧草
の表面では、 40μ シーベルト/hの値であり、まだ、相当量の放射性セシウムが蓄積されているこ
とを示唆している。全村での分布状況は3月と同様にも南部が高い分布状況であり、特に、国道
399沿いで浪江町に行くに従って値が高くなる傾向は同様である。今回は、399沿いに飯舘村
から浪江町に向かって南下して道路沿いで空中線量率を追加測定した。村境を越えて、30km
内の浪江町に入ると高いところでは、瞬間的に 50μ シーベルト/hをセンサーが指した(図3)。

これらの結果は、5月6日に文科省が発表した放射性物質汚染状況分布図と酷似しており、逆
に文科省の発表した分布図の信頼性を高める結果となっている。何故、この種の分布図を文科省
は早めに出し、的確な避難行動指示を提示しなかったのかと怒りさえ覚える。
